# BAUHISTORISCHE UNTERSUCHUNG DES ALTEN RATHAUSES VON ZISTERSDORF, HAUPTSTRASSE 35

NOVEMBER 2023  
ENDVERSION

DENKMALFORSCHER

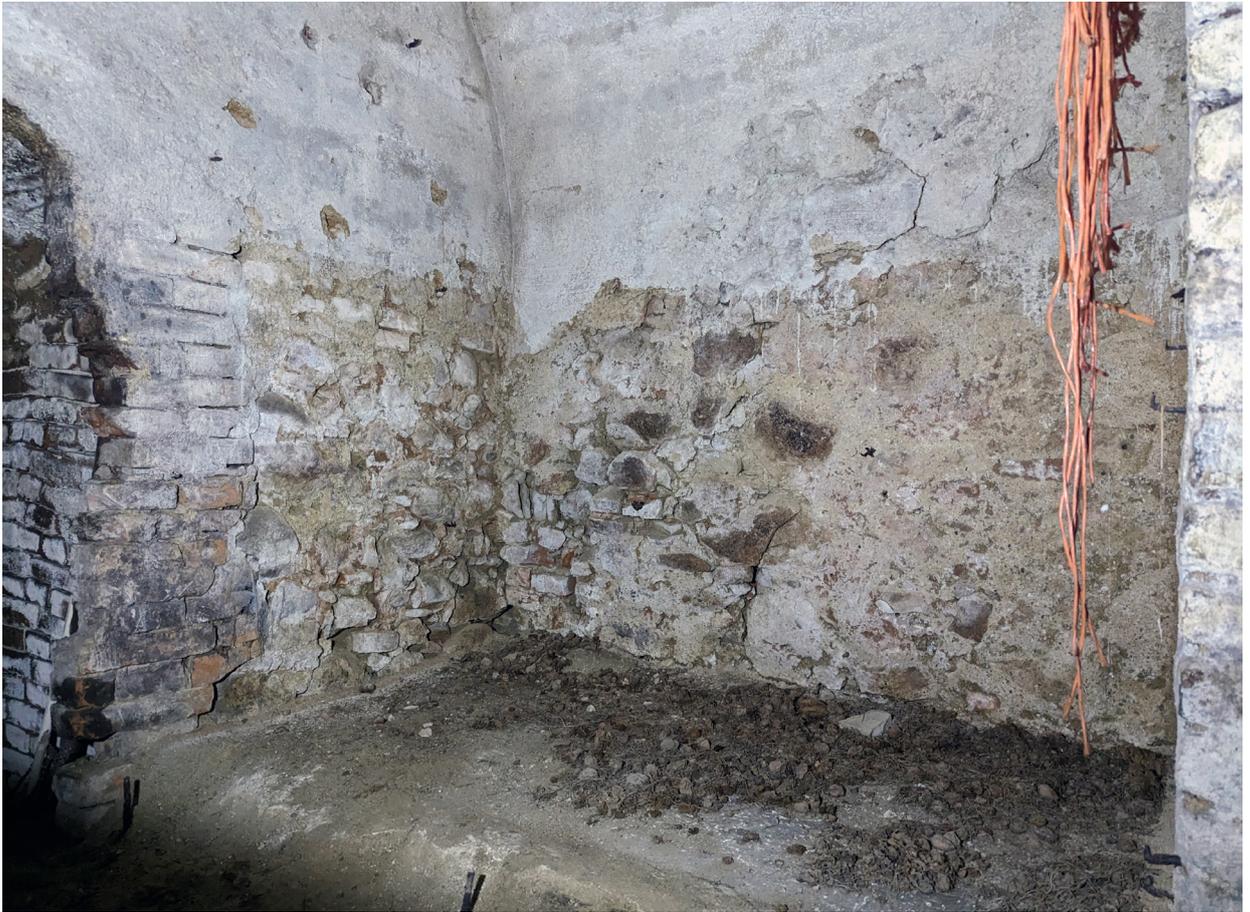
Abb. 17: KG.03, Blick in die Südwestecke, abgebranntes Mauerwerk aus der 1. Hälfte des 15. Jahrhunderts

deutlich vergrößert (Abb. 17). Das Mauerwerk verweist durch die Rottönung der Steine und des Setzungsmörtels auf eine Brandkatastrophe, die wahrscheinlich auf Zerstörungen durch die Osmanen 1683 zurückgehen (siehe unten).

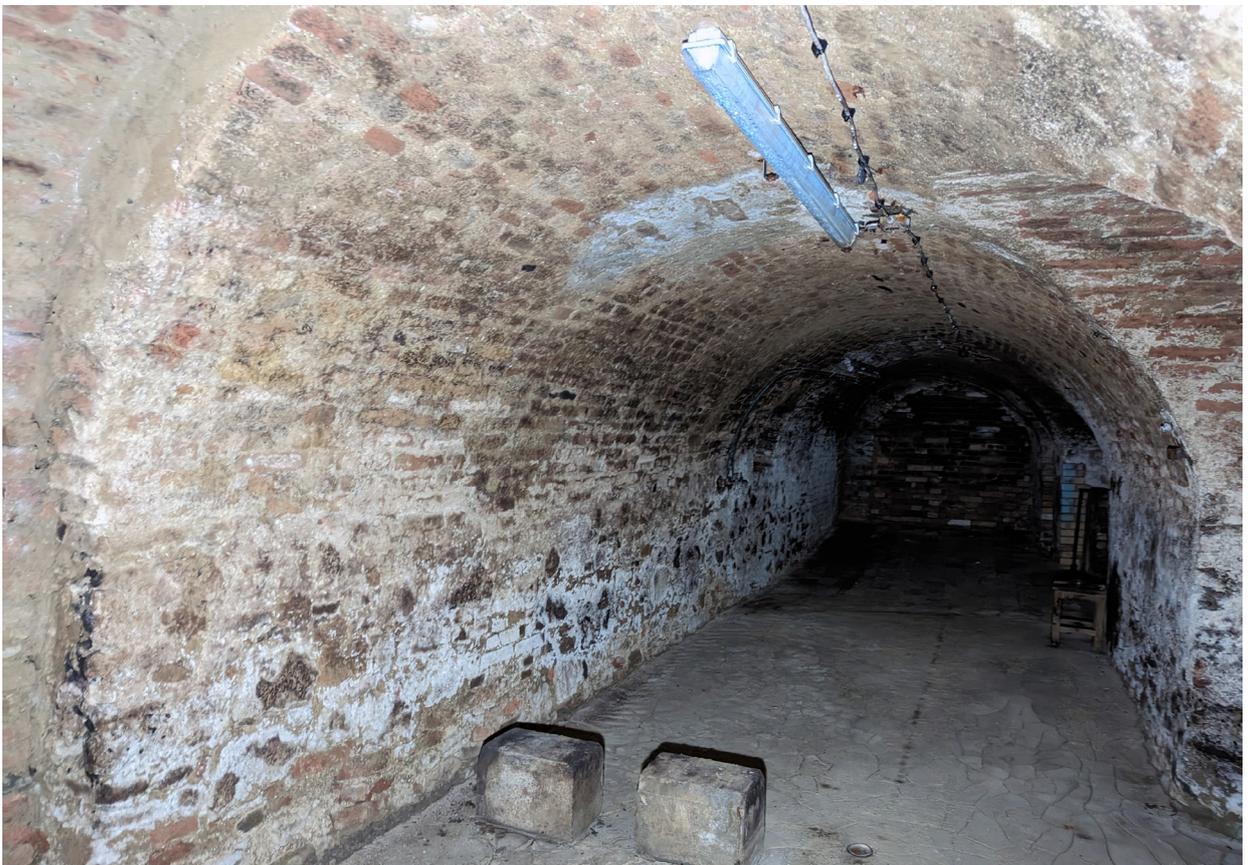
Abb. 18: KG.09, Blick nach Südwesten, Mauerwerk aus der 2. Hälfte des 16. Jahrhunderts und Gewölbe aus der ersten Hälfte des 17. Jahrhunderts

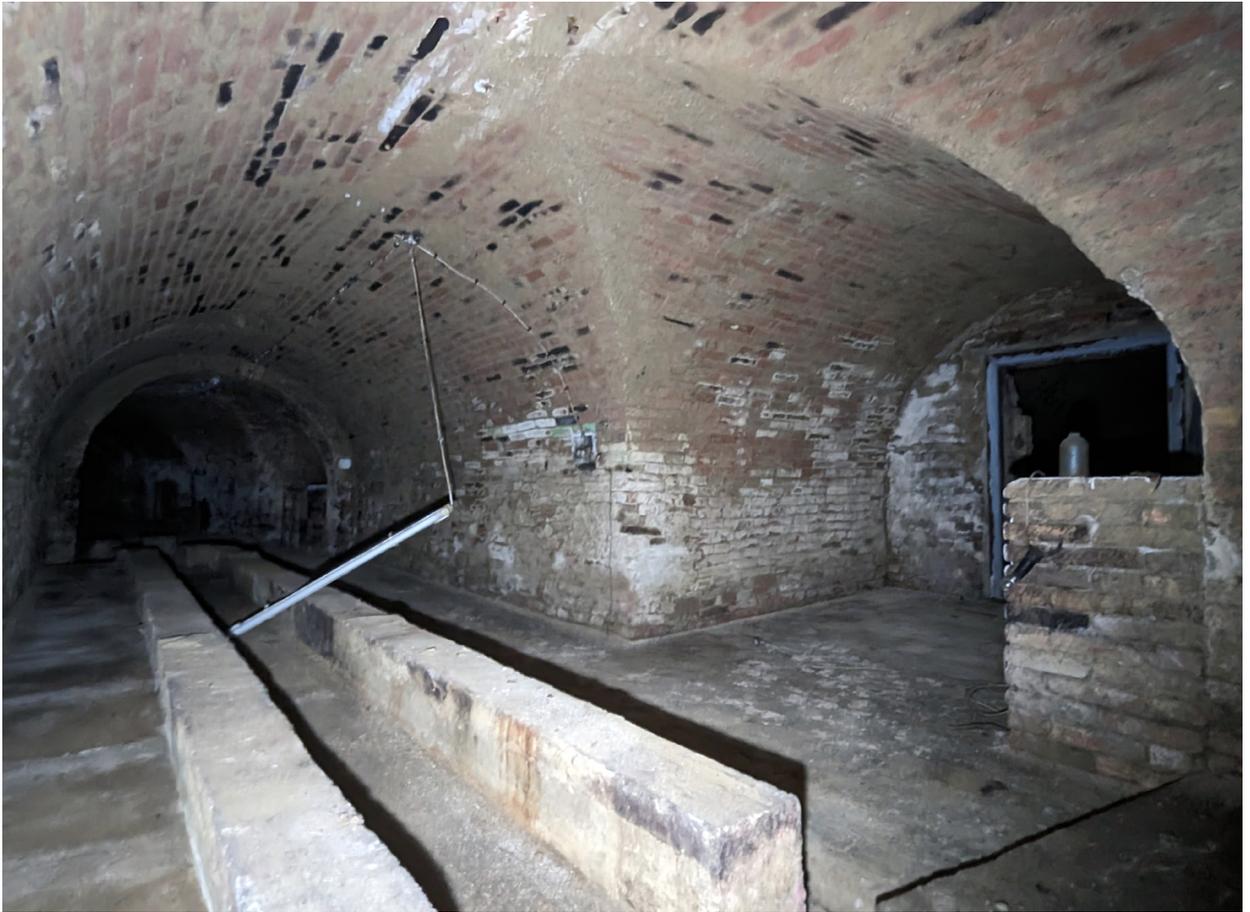
Abb. 19: KG.11 mit Zugang zu KG.12, spätrenaissancezeitliche Stichkappentonne

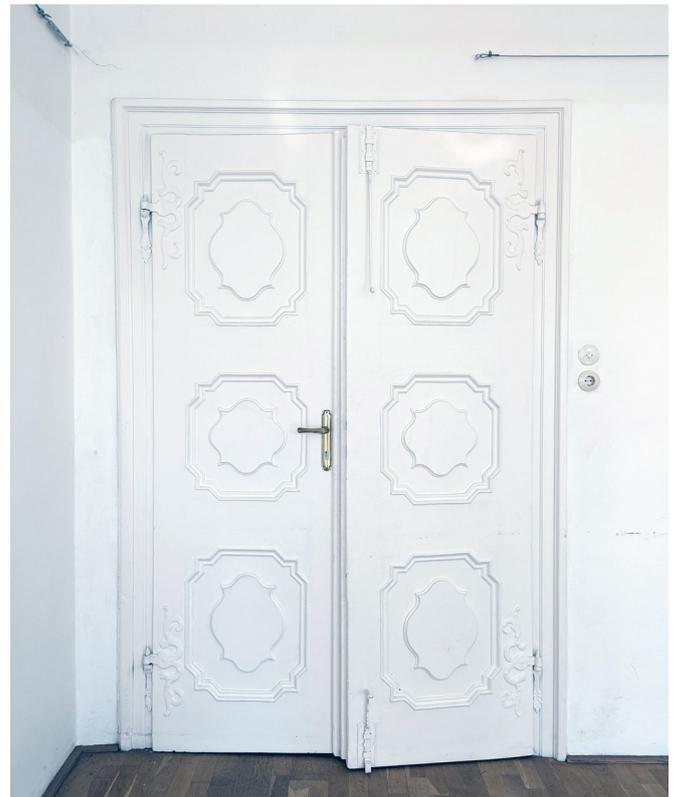
Abb. 20: OG.02, Nordwand mit Tür aus der zweiten Hälfte des 18. Jahrhunderts

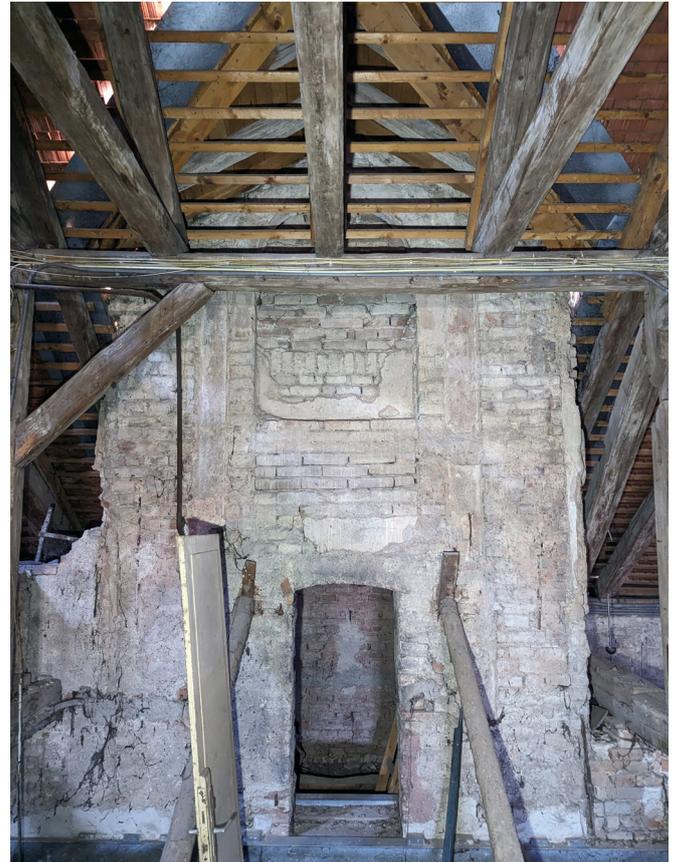
Abb. 21: Nordfassade des Turms aus der zweiten Hälfte des 18. Jahrhunderts

in das Innere des Dachbodens, sodass die barocken Schallfenster vermauert werden konnten. Im Turminnen selbst ist auch die 1808 durchgeführte Aufstockung des Turms zu erkennen (4OG.01).

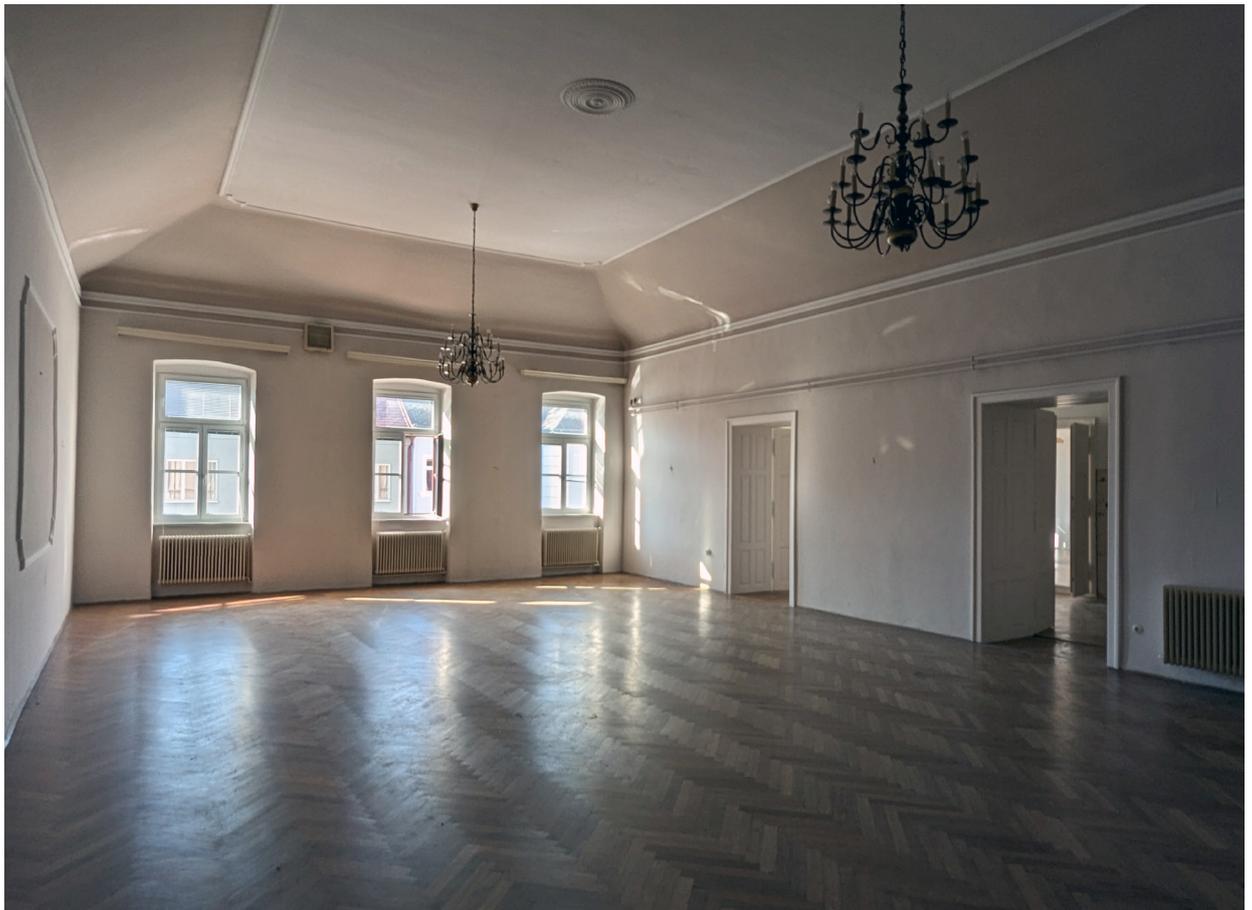
Abb. 22: OG.04, Blick nach Südwesten, zweite Hälfte 19. Jahrhundert

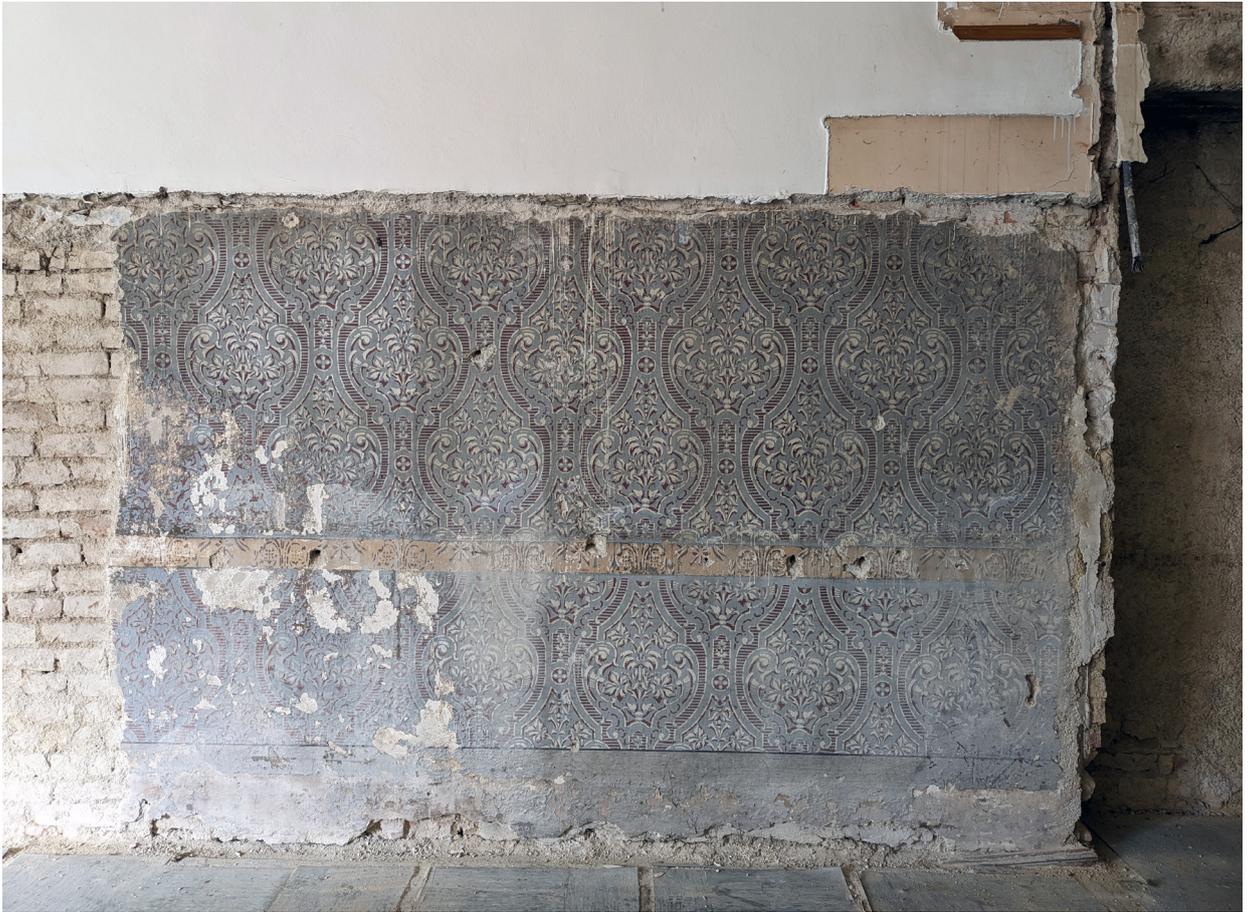
Abb. 23: EG.01, Westwand mit Walzenmuster unter der abgenommenen Holzlambris
