# BAUHISTORISCHE UNTERSUCHUNG DES ALTEN RATHAUSES VON ZISTERSDORF, HAUPTSTRASSE 35

NOVEMBER 2023  
ENDVERSION

DENKMALFORSCHER

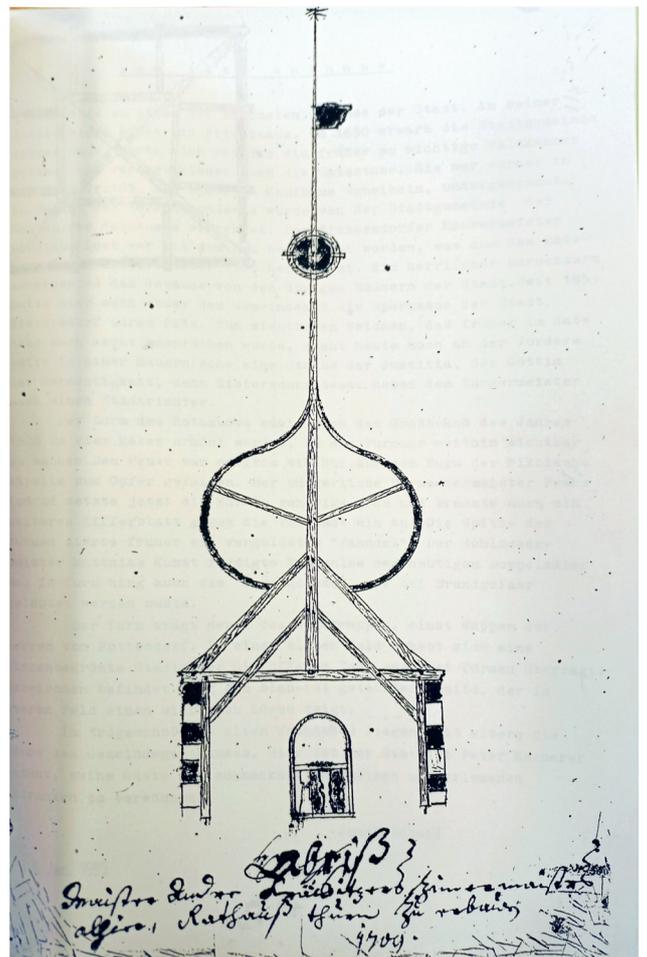
Abb. 3: Kopie einer Zeichnung vom Turm des Alten Rathauses „Maister Andre Träwitzers, Zimmermaisters alhier, Rathaus Thurn zu erbauen 1709“, Bauakt

Über der Südostecke des Hauses errichtete man bereits im frühen 18. Jahrhundert einen kleinen quadratischer Turm (2OG.01), der am Dachboden noch erhalten ist. Sein oberstes Geschoß ist mit Schallfenstern und Zwiebelhelm auf einer als Kopie erhaltenen Zeichnung, datiert mit 1709, dargestellt (siehe Abb. 3). Die am Dachboden einsehbaren Ziegelwände zeigen dort noch eine mit Feldern gegliederte Fassade mit Verputzfragmenten, die beide allerdings stark beschädigt sind. Die nur am Dachboden einsehbare Fassade stammt allerdings nicht mehr aus dem frühen, sondern aus dem späteren 18. Jahrhundert und verweist somit auf eine Neufassadierung des Turms in dieser Zeit (siehe unten).

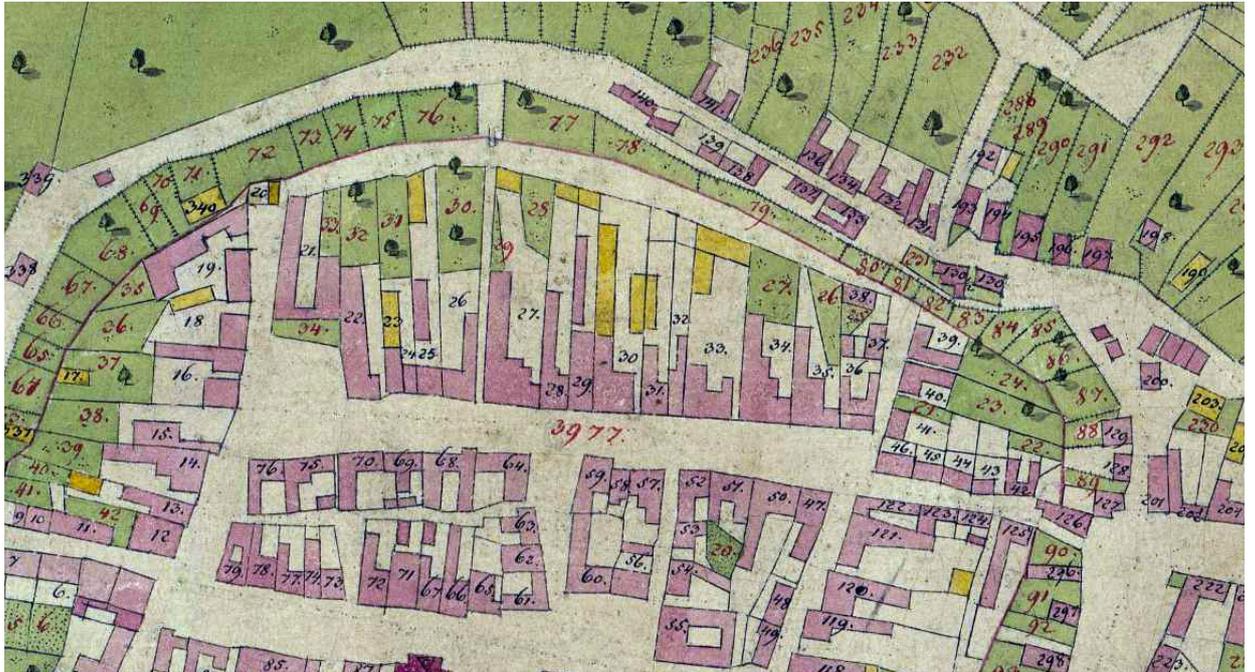
Abb. 4: Franziszeischer Kataster, 1821, Ausschnitt, das Gebäude trägt die Nummer 30

Der Franziszeische Kataster von 1821 zeigt das barocke Gebäude mit einem L-förmigen Grundriss (siehe Abb. 4). Demnach bestand im Bereich von EG.17/18 ein Anbau, der möglicherweise den an der Nordwand von KG.09 befindlichen Kelleraufgang vor der Witterung schützte und aus der Erbauungszeit stammen könnte. Im Osten war die Parzelle hingegen noch im frühen 19. Jahrhundert unverbaut (EG.09-EG.14, EG.25-EG.29), sodass die beiden kleinen Keller (KG.03, KG.05/06) mit der sie verbindenden Treppe (KG.04) wahrscheinlich nur über einen kellerhalsähnlichen Abgang zu erreichen waren.

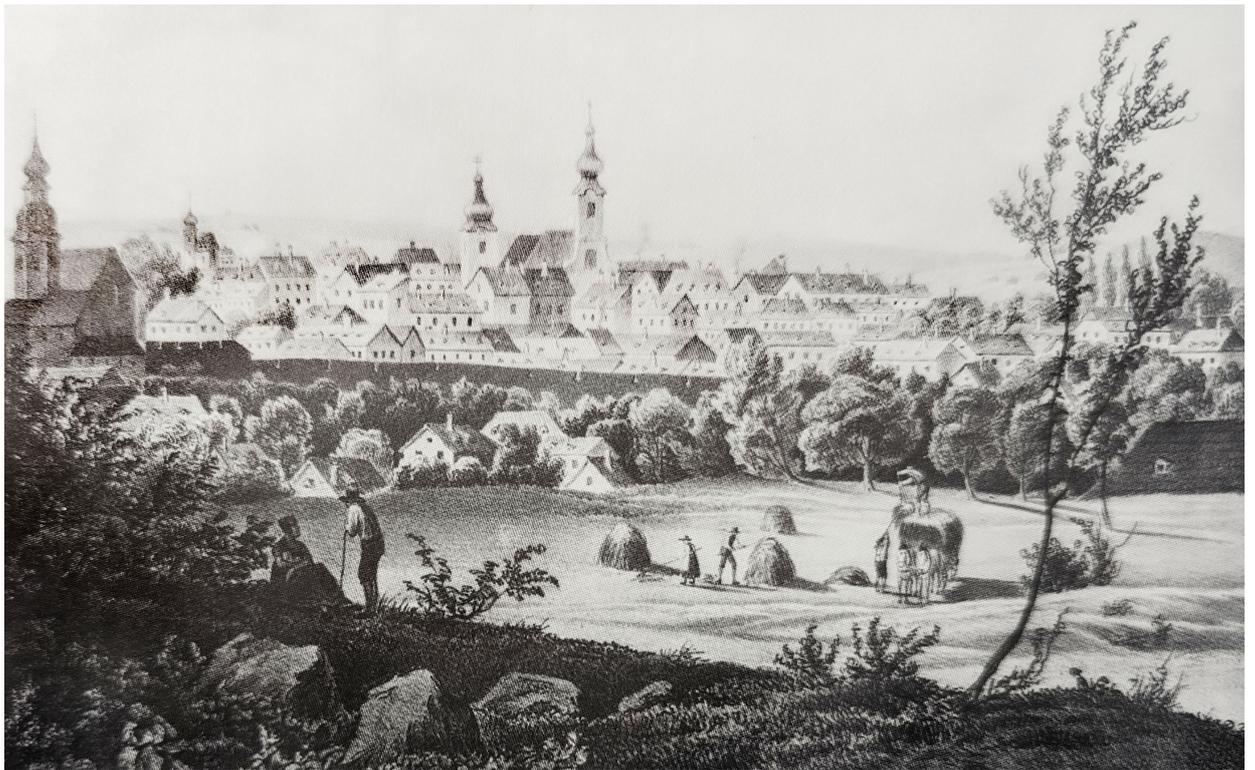
Abb. 5: Darstellung von Zistersdorf, in der Mitte links ist der Turm des Alten Rathauses zu erkennen, 1. Hälfte 19. Jahrhundert, entnommen aus: Jahn 1992

Ab etwa 1820 kam es zu einem wirtschaftlichen Aufschwung der Stadt, sodass auch die Zahl der Häuser zwischen 1812 und 1834 von 239 auf 290 anstieg.<sup>29</sup> Der Aufschwung verstärkte sich durch die Errichtung einer Eisenbahnstrecke im Jahr 1839, die eine Haltestelle im nahegelegenen Dürnkrot erhielt. Trotzdem kam es zu keiner Industrialisierung in Zistersdorf, die Stadt blieb Landwirtschafts- und Gewerbestadt.<sup>30</sup> Die Stadt ist auf einer biedermeierlichen Ansicht zu sehen (siehe Abb. 5).

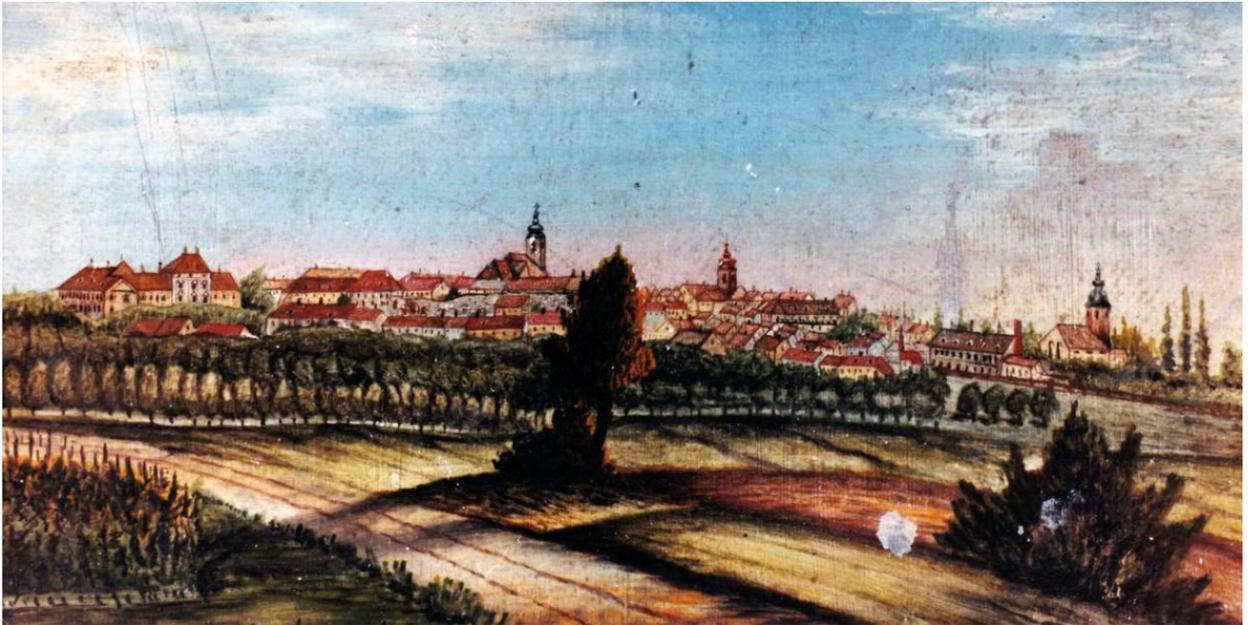
Abb. 6: Ansicht von Zistersdorf, Ölgemälde von Franz Schusser, vermutlich von 1885, im Besitz der Familie Frohner, Topothek

Im Keller entstand wahrscheinlich damals der kleine Kellerraum KG.15 im Südosten der großen Kelleranlage und ein Gang, der erstmals den westlichen und den östlichen Keller verbunden hat (KG.07). Der Kelleraufgang KG.01 stammt hingegen erst aus der nächsten Phase (siehe unten). Zuletzt erbaute man über dem Anbau (EG.09-EG.14, OG.04) einen neuen Dachstuhl (DG.02), der als Pfettendach mit Hängesäulen und rofenparallelen Streben errichtet wurde und sich von jenem über dem älteren, westlichen Gebäudeteil (DG.01) unterscheidet. Nach der Errichtung des Daches erhielt das Gebäude eine Fassade am Übergang vom frühen zum strengen Historismus, die zwar nur mehr an der Südseite des Hauses erhalten ist, allerdings von herausragender skulpturaler Qualität in den Ornamentbereichen ist (siehe Titelbild). Der Turm wurde mit zwei Skulpturen flankiert. Vermutlich um 1885 entstand eine Ölbild, das Zistersdorf zeigt (siehe Abb. 6).

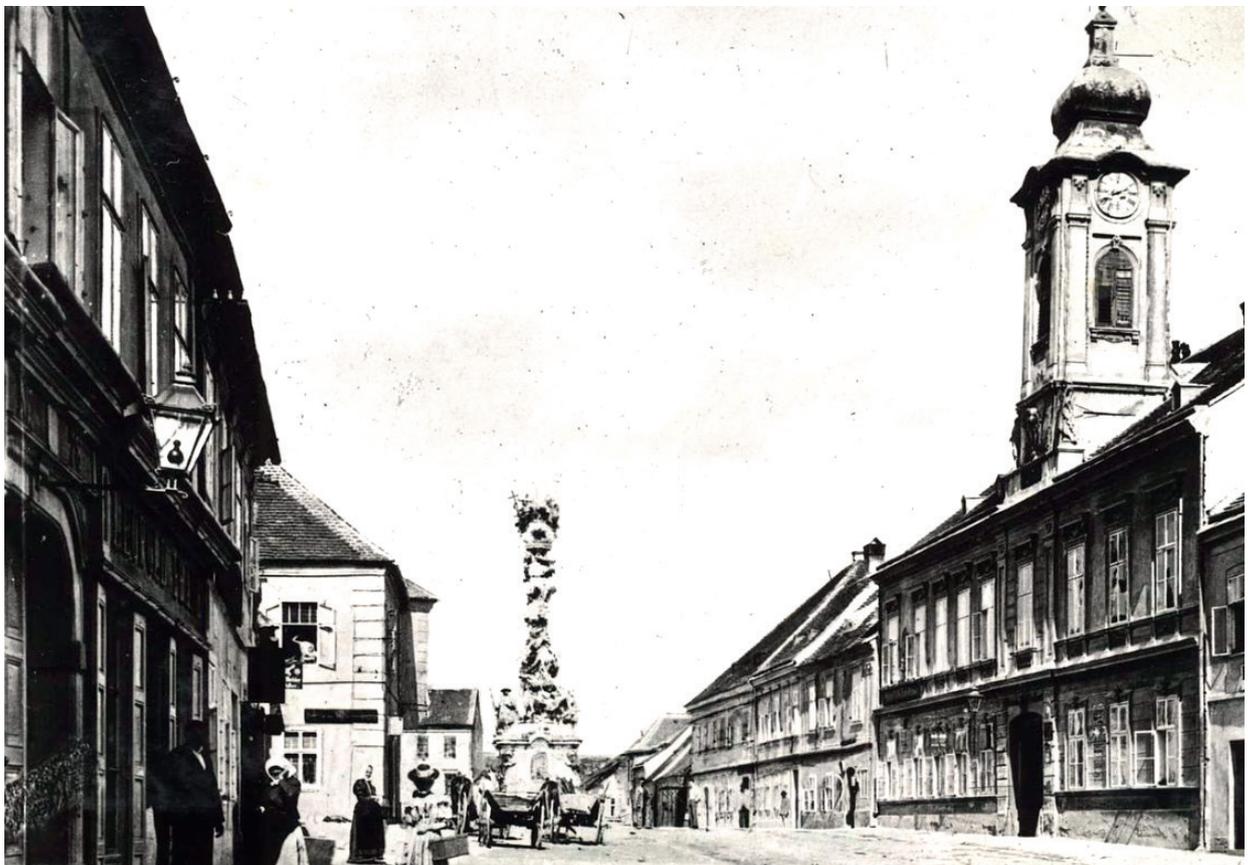
Abb. 9: Hauptstraße mit dem Alten Rathaus, Foto 1900, Stadtmuseums Zistersdorf, Topothek

1906 errichtete man ein neues Rathaus schräg gegenüber auf der anderen Straßenseite, sodass das Alte Rathaus seine Funktion verlor.<sup>34</sup> Das Gasthaus blieb jedoch im alten Gebäude bestehen. Eine Ansichtskarte, die um 1900 aufgenommen wurde (siehe Abb. 9), belegt, dass der Zugang an der Südwand von EG.01 erst kurze Zeit später entstanden ist. Gleichzeitig mit dem Durchbruch des Fensterparapets wurde auch die barocke Binnenwand abgebrochen und EG.01-ost mit EG.01-west vereint, wie an der unverputzten Südwand von EG.01 deutlich erkennbar ist.

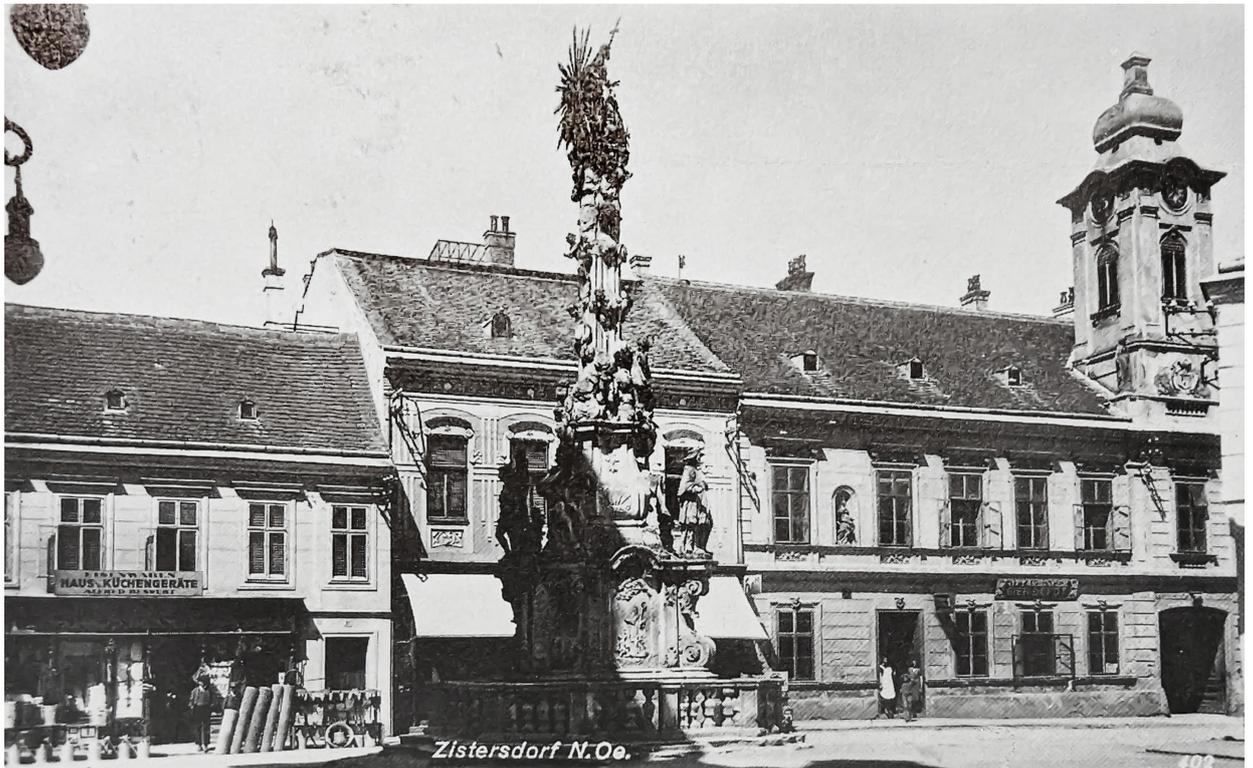
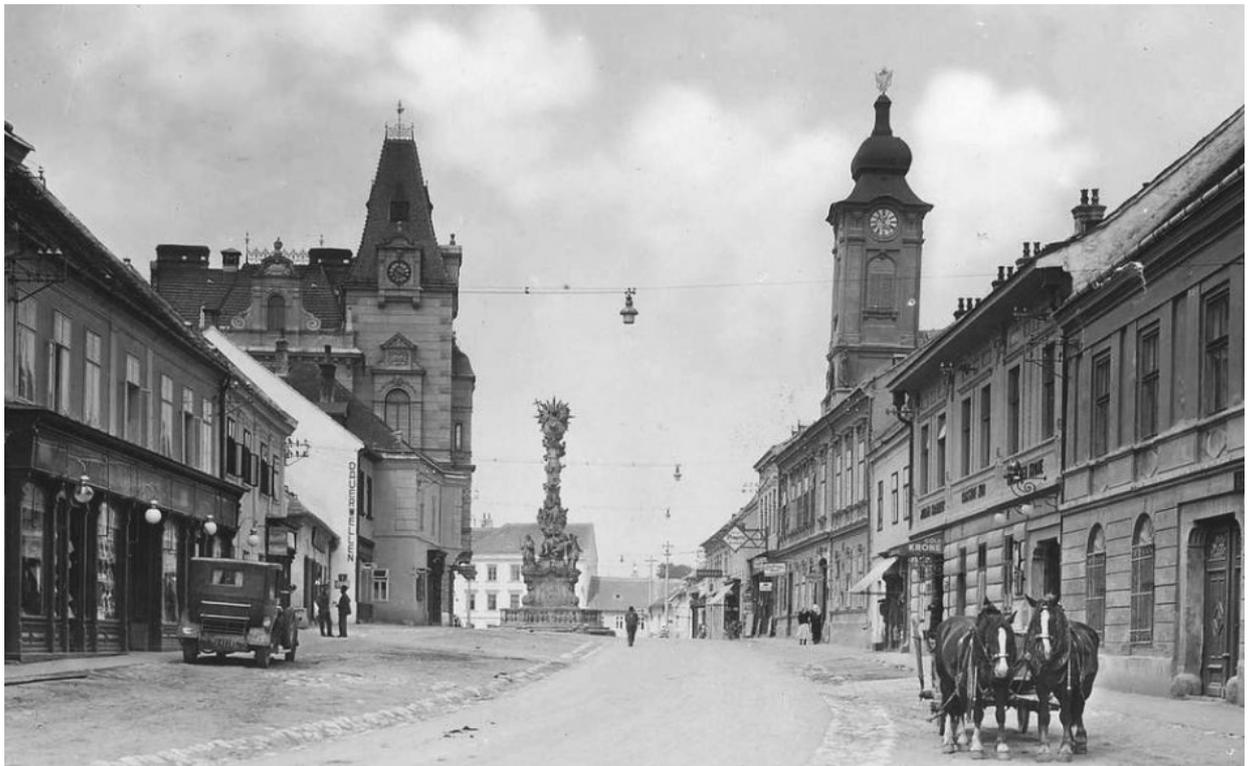
Abb. 10: Blick auf das Alte Rathaus, um 1930, entnommen aus: Jahn 1992

Abb. 11: Hauptstraße mit dem Alten Rathaus, Foto vermutlich 1938, Stadtmuseums Zistersdorf, Topothek

Zwei Fotografien zeigen die Südfassade des Alten Rathauses in der Zeit um 1930 (siehe Abb. 10, 11).

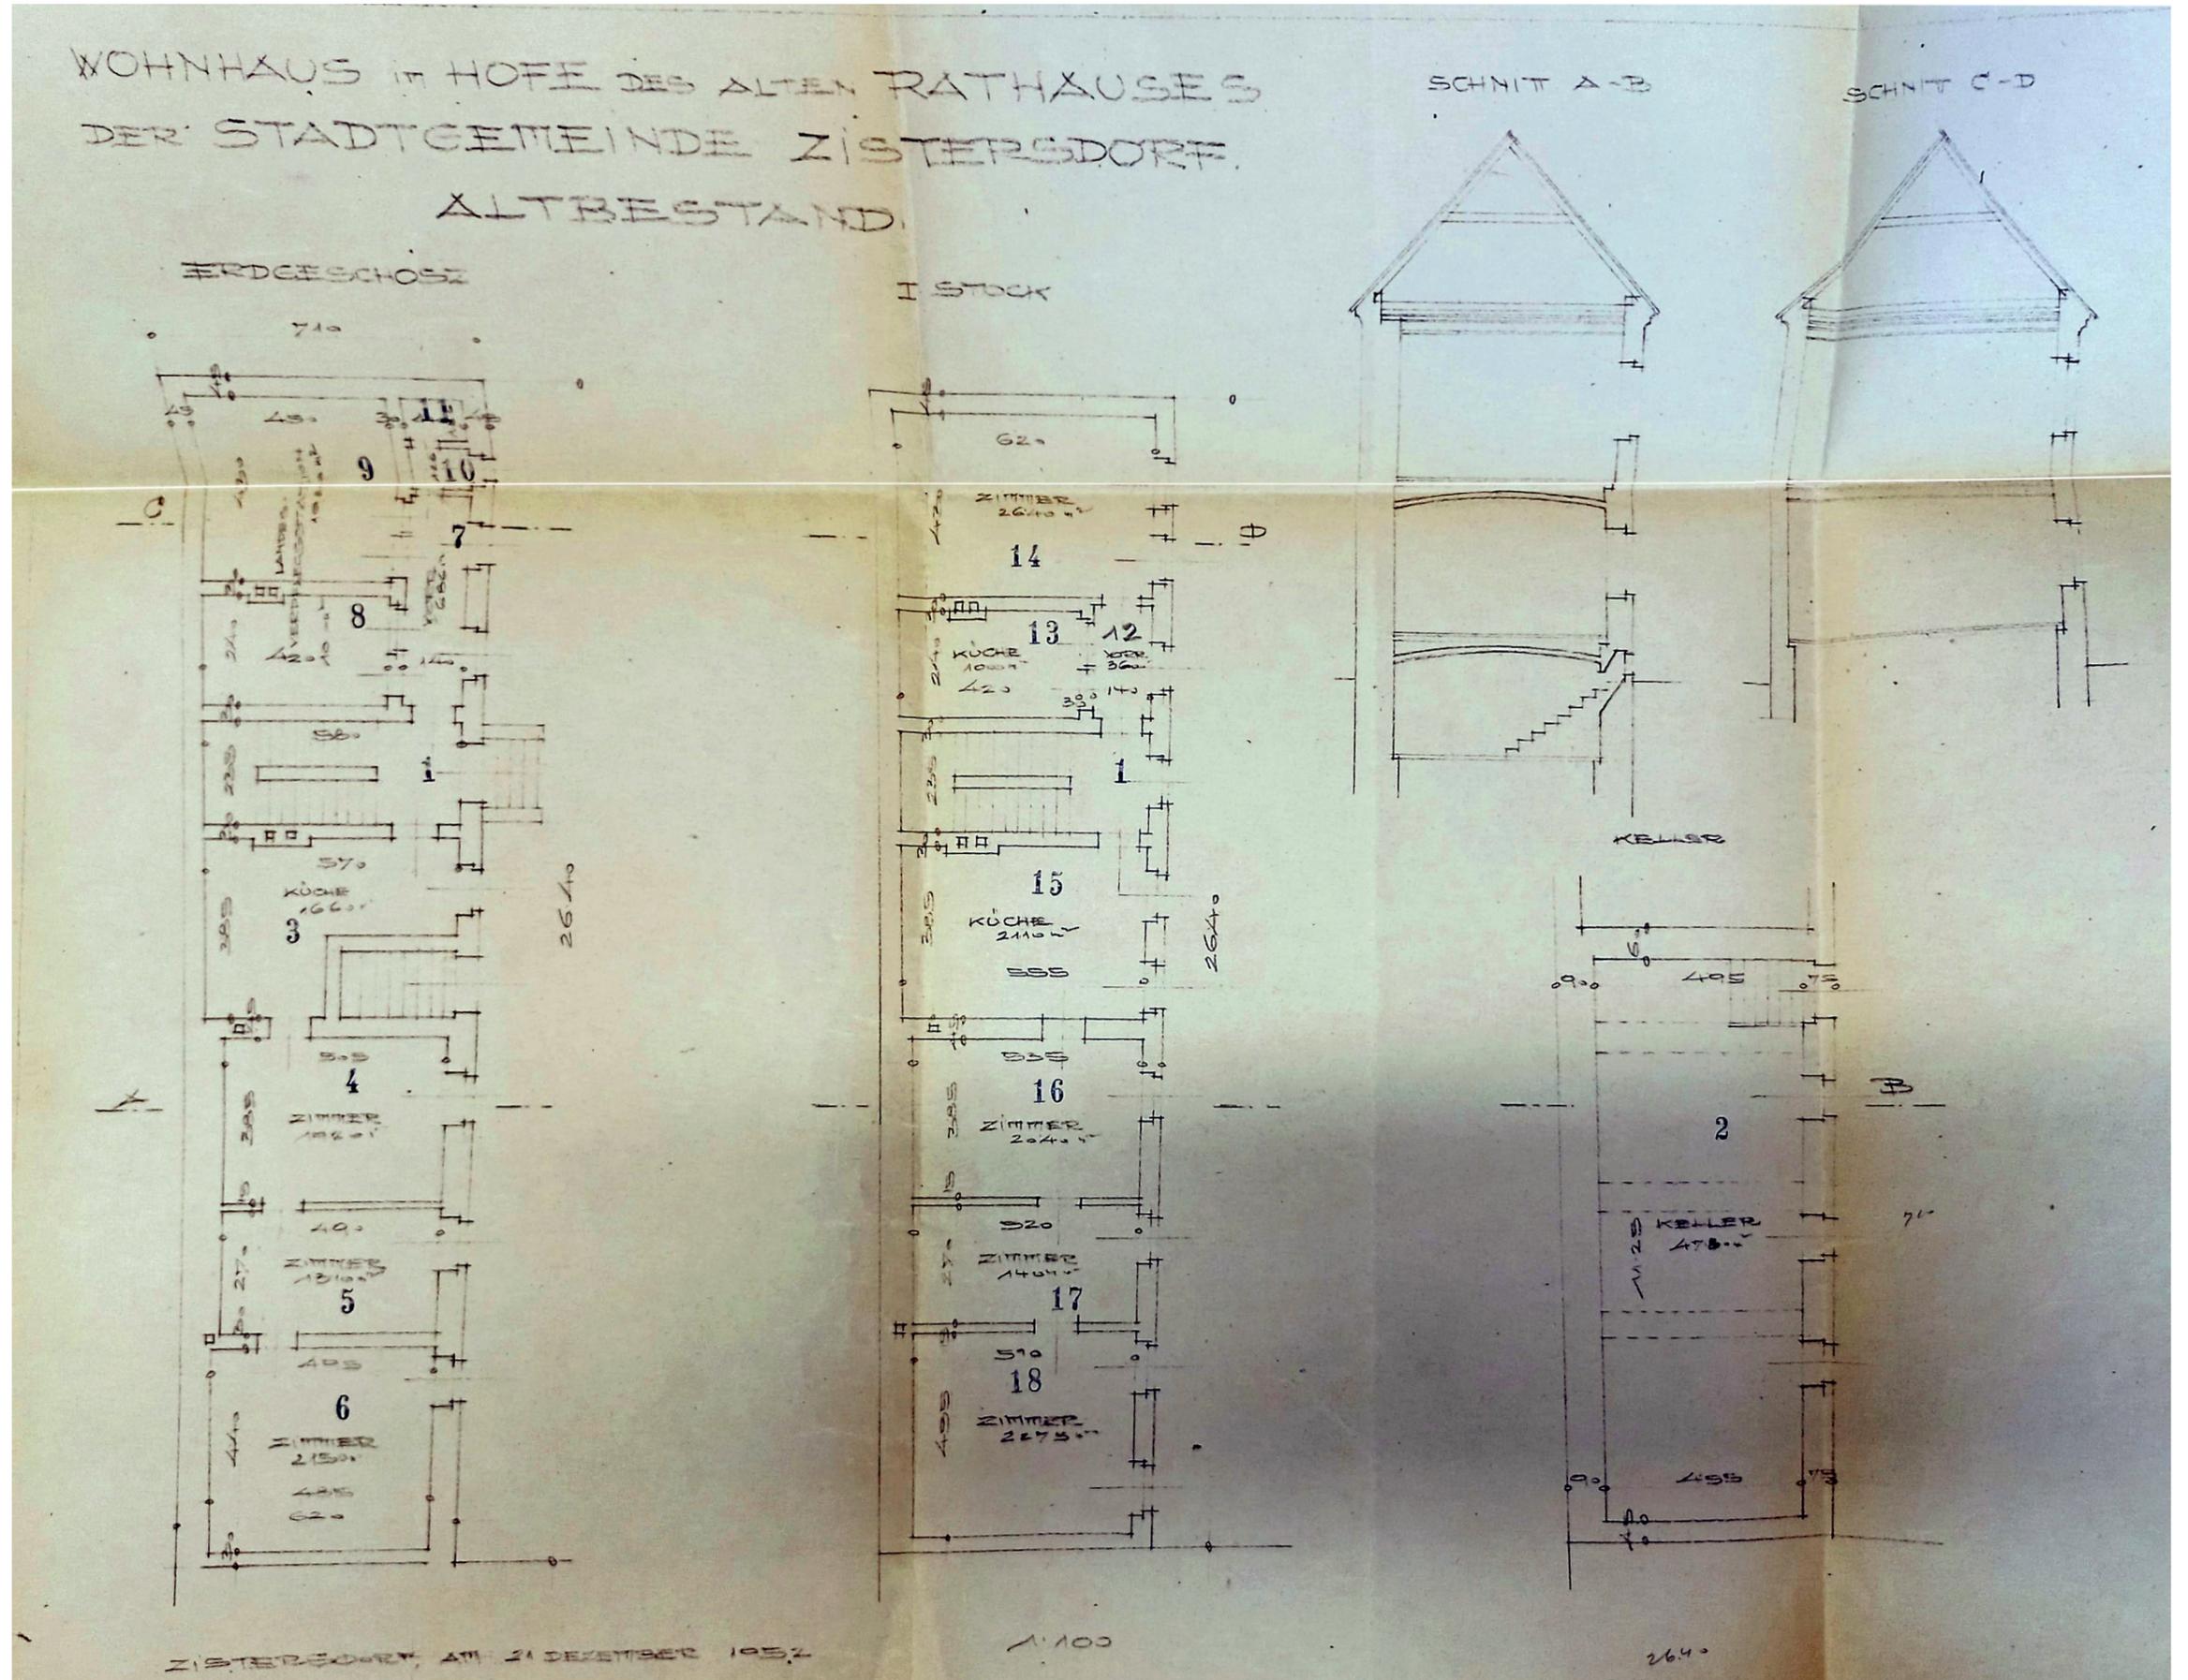
Abb. 12: Bestandsplan vom Vorgängergebäude des westlichen Hoftrakts, Bauakt

Aus dem Jahr 1958 stammt ein umfangreicher Akt über den Neubau eines Gebäudes im westlichen Hofbereich (KG.16-KG.24, EG.17-EG.24, OG.14-OG.21 und DG.03). Das Gebäude entstand anstelle eines älteren Hauses, von dem im Bauakt ein Bestandsplan aus dem Jahr 1952 erhalten ist und das wahrscheinlich im späten 19. Jahrhundert errichtet wurde (siehe Abb. 12). Im Bauakt blieben auch drei Fotografien erhalten, die das im Zweiten Weltkrieg zu zwei Drittel zerstörte Gebäude zeigen (siehe Abb. 13a-c), ehe es abgebrochen wurde.

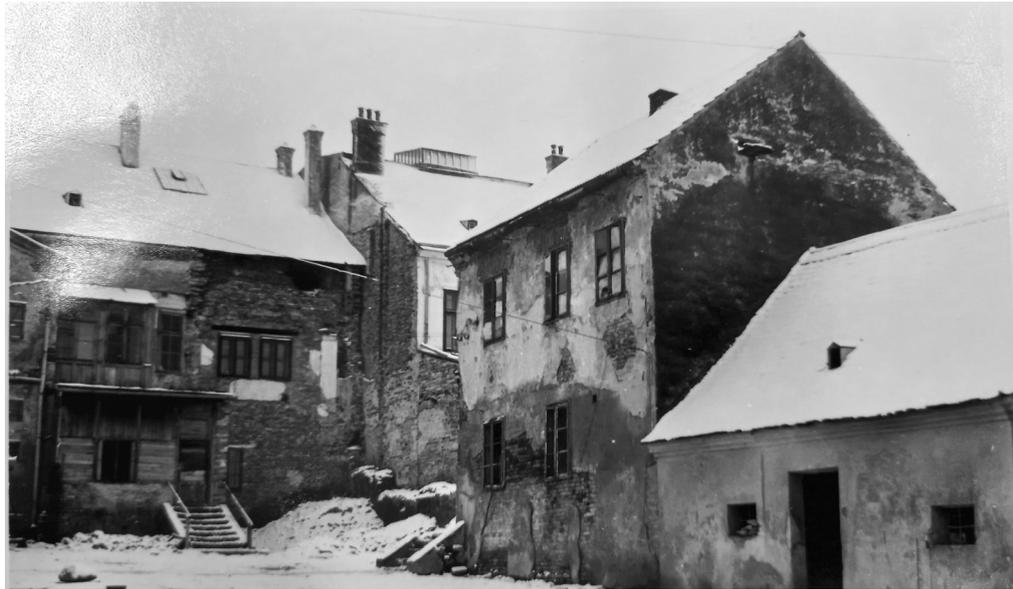
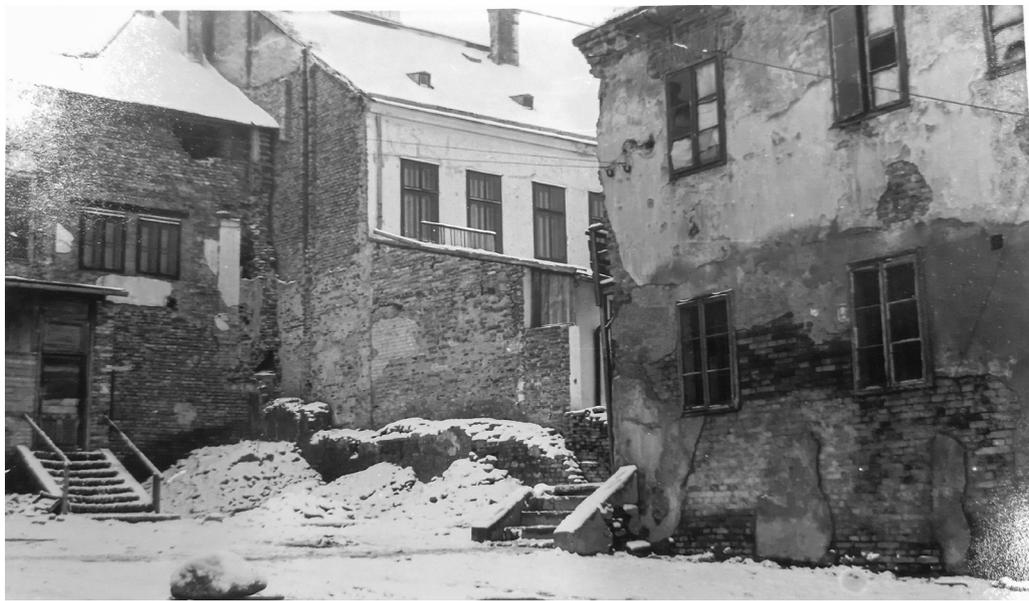
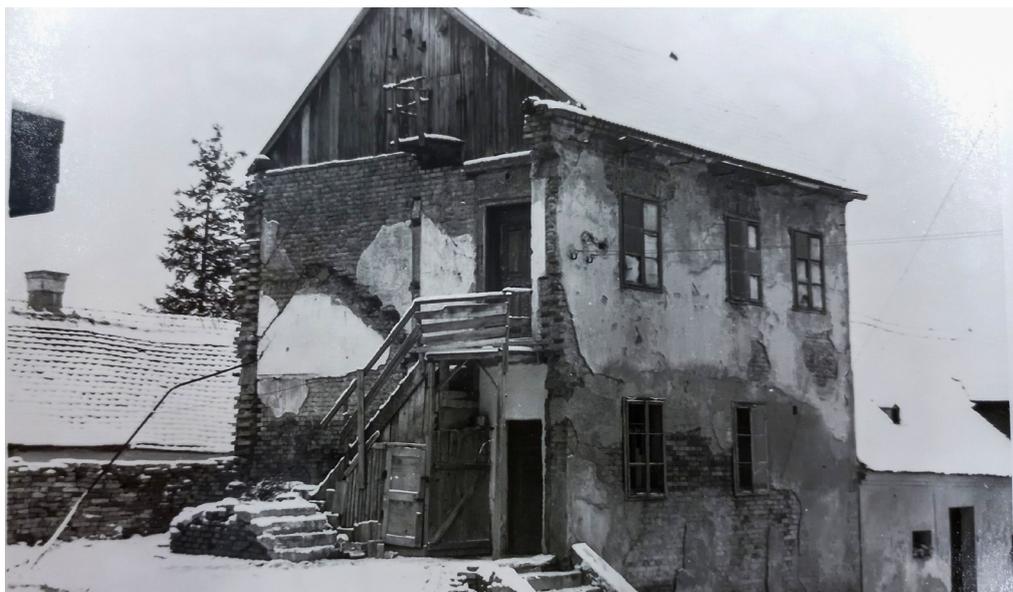
Abb. 13a-c: Aufnahmen vom Vorgängergebäude des westlichen Hoftrakts, im Zweiten Weltkrieg teilweise zerstört und in der Mitte der 1950er Jahre abgebrochen, Bauakt

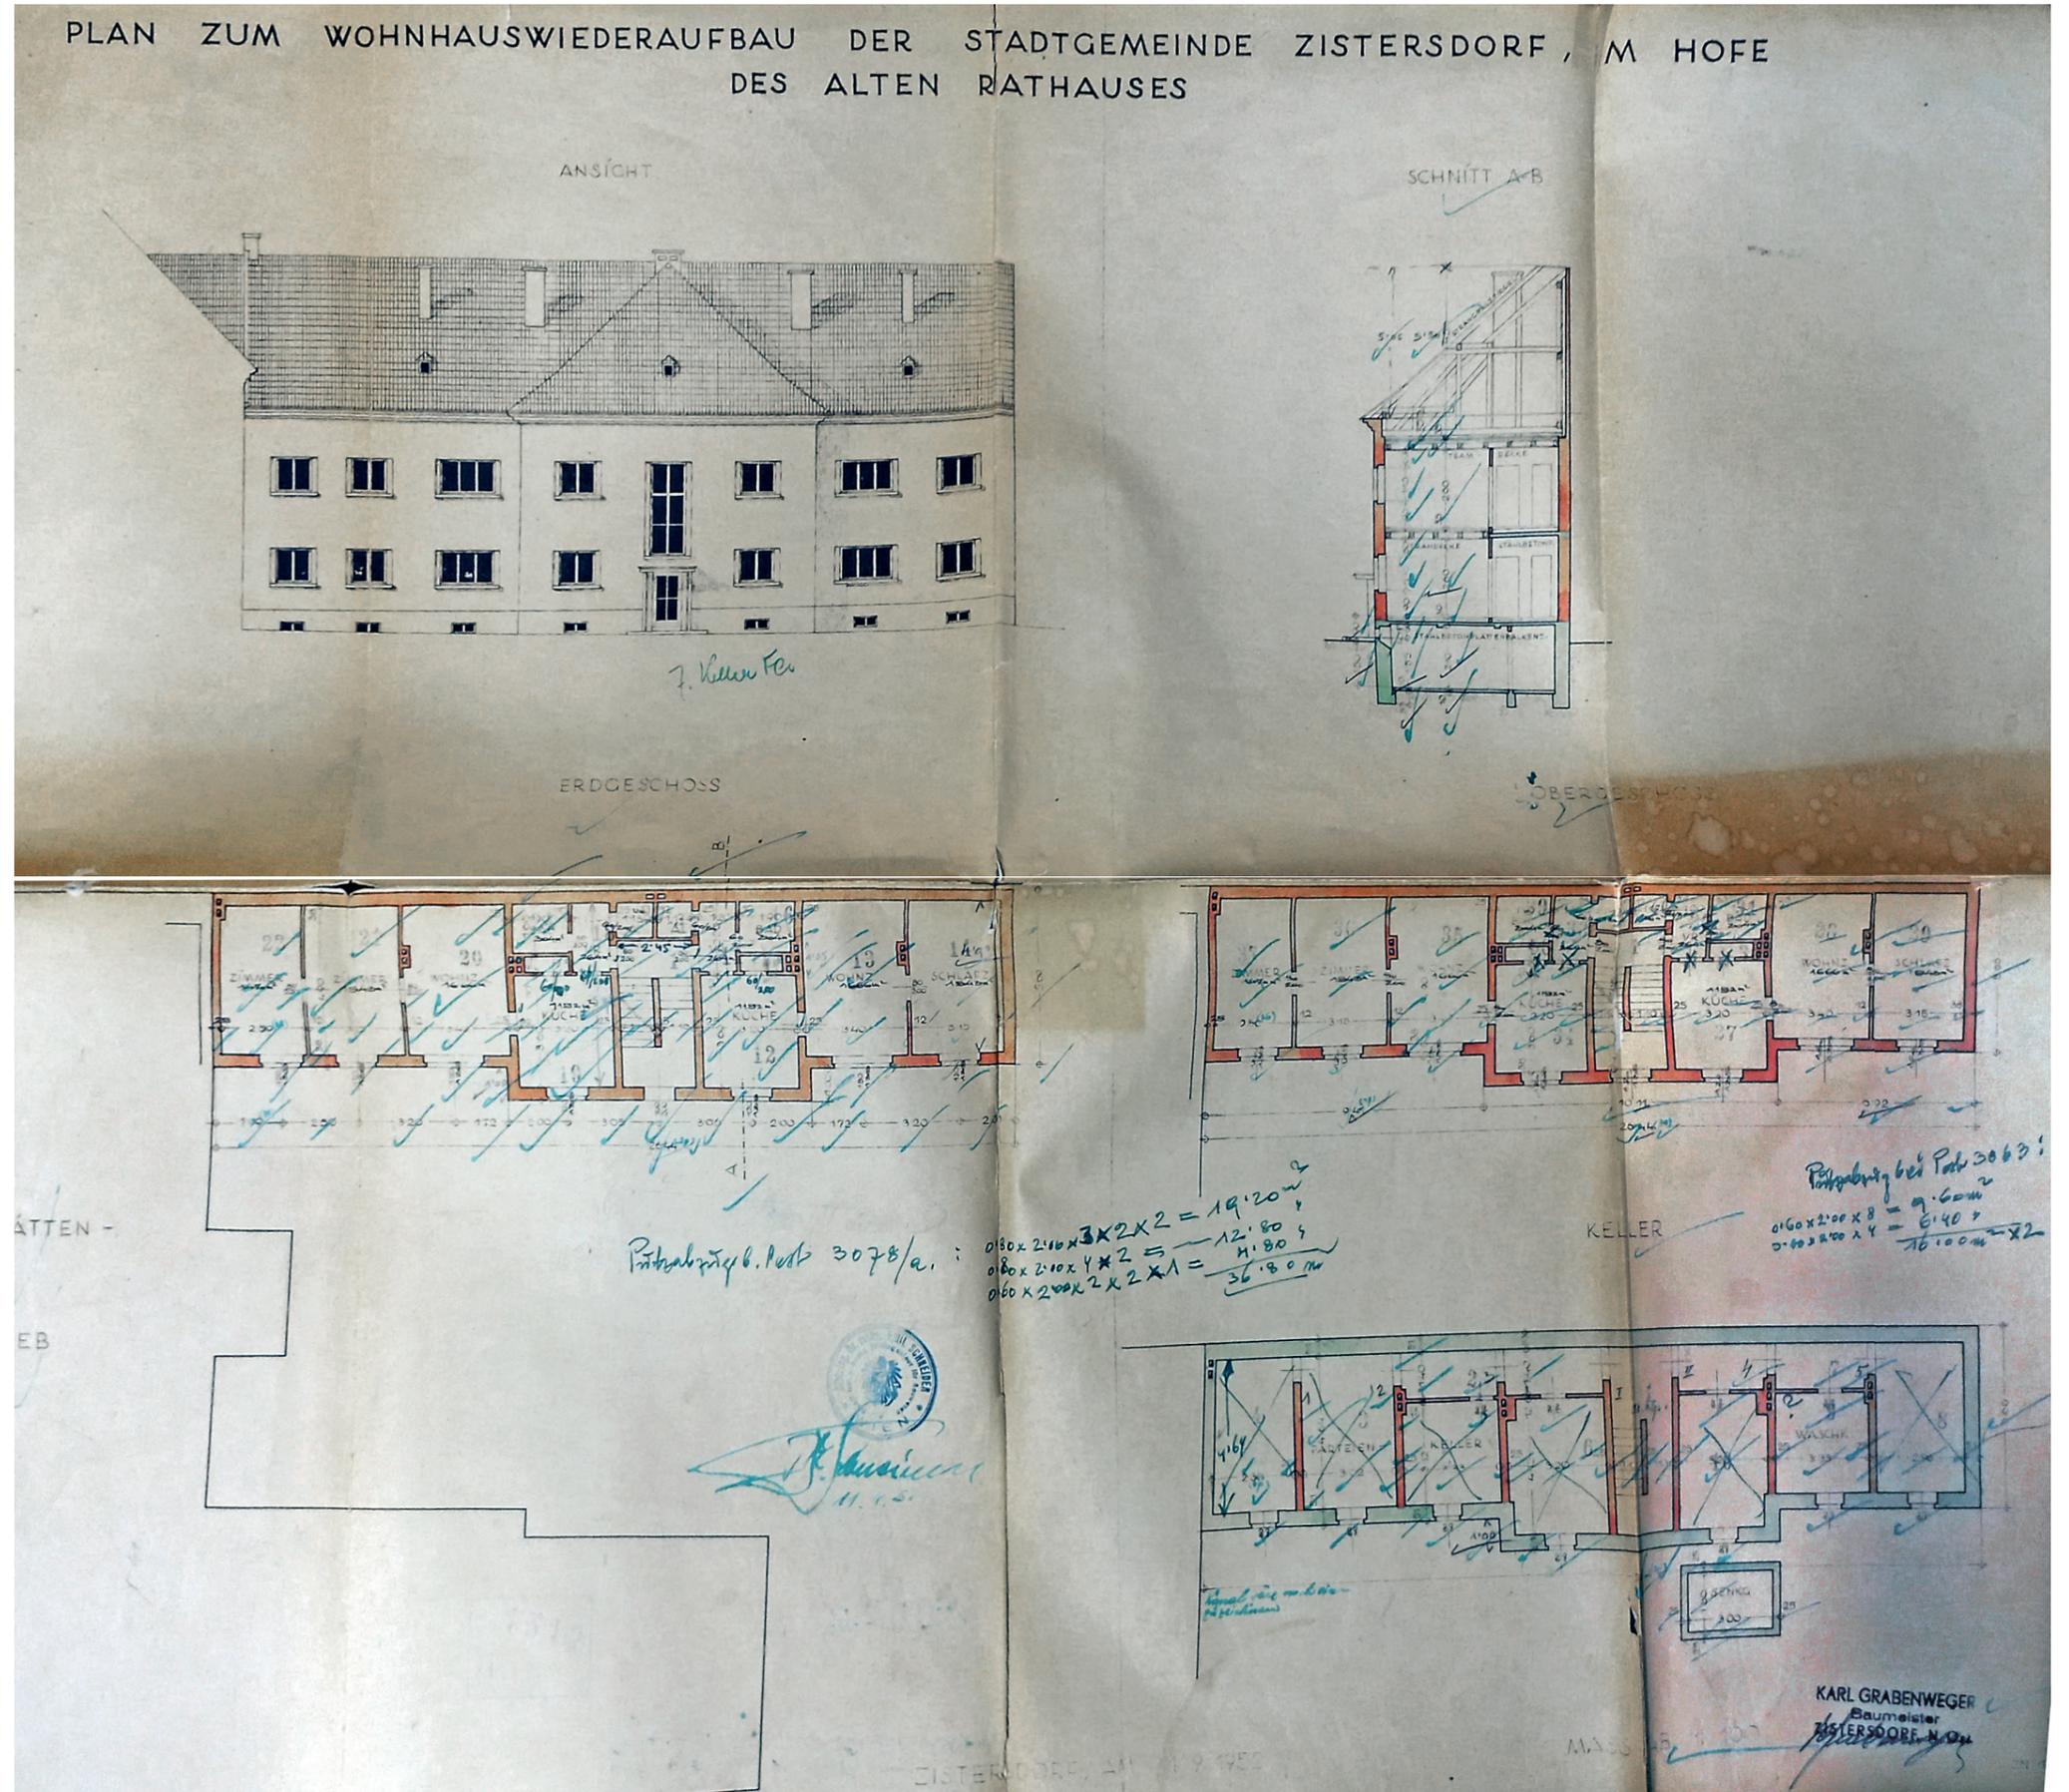
Abb. 14: Plan vom Neubau des westlichen Hoftrakts, 1958, Bauakt

Ziegelmauerwerk im Süden trennte.<sup>35</sup> Zwei weitere Sondagen in der Südwest- und Südostecke von EG.17 legten jeweils verzahntes rezentes Ziegelmauerwerk frei.<sup>36</sup> Auch eine Sondage in der Nordostecke von EG.19 legte verzahntes Ziegelmauerwerk frei.<sup>37</sup> Der Neubau ist auch durch einen Plan im Bauakt dokumentiert (siehe Abb. 14).
